DOCUMENTAZIONE FOTOGRAFICA

SMOTTAMENTI

LOCALITA' PARCO VECCHIO

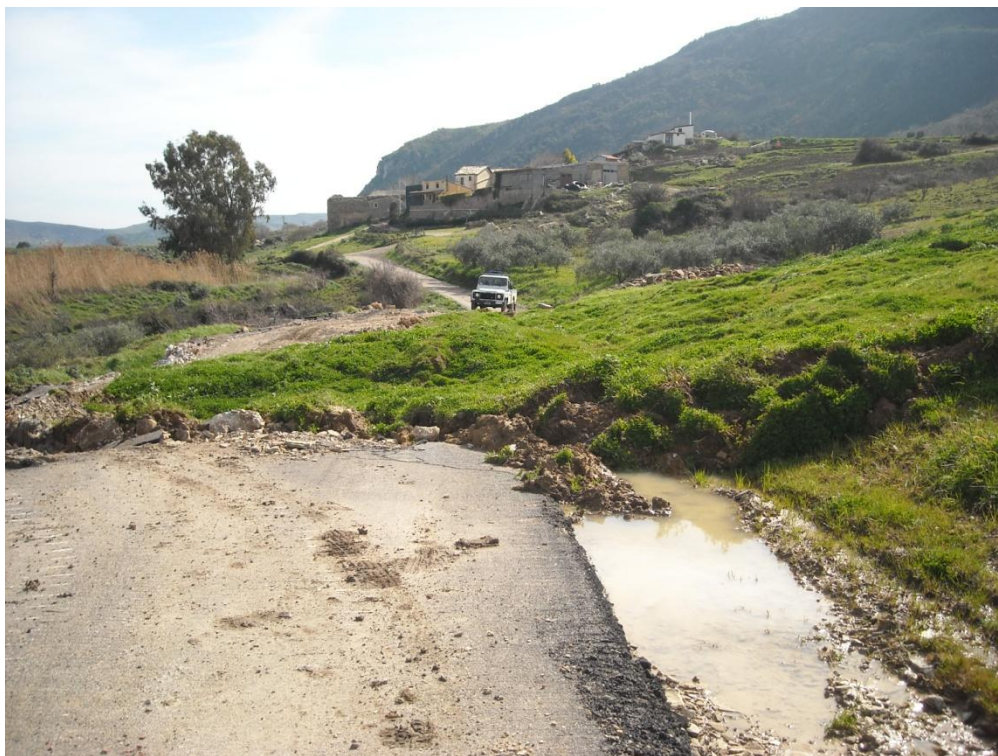
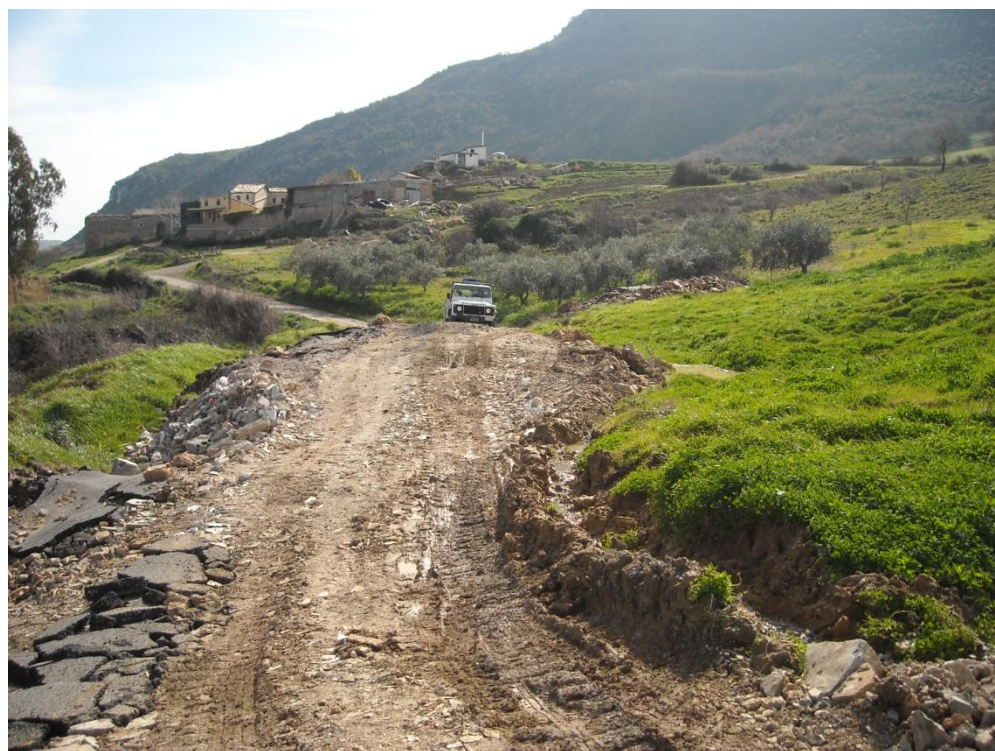
Località “Parco Vecchio”

Smottamento strada Marineo - Parco Vecchio – Santa Cristina Gela con traslazione della carreggiata

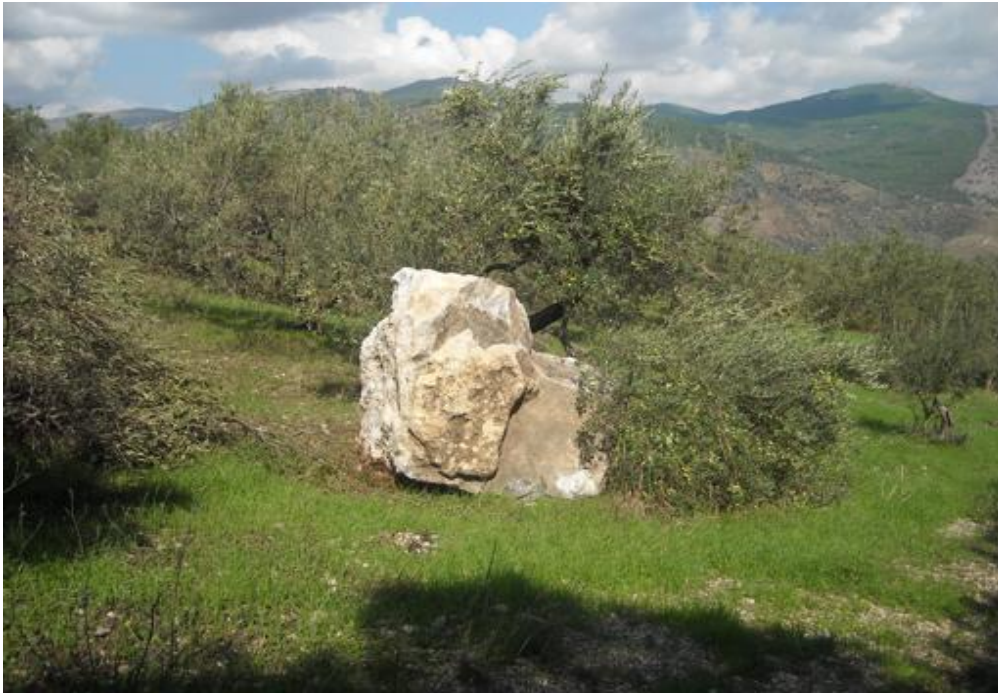
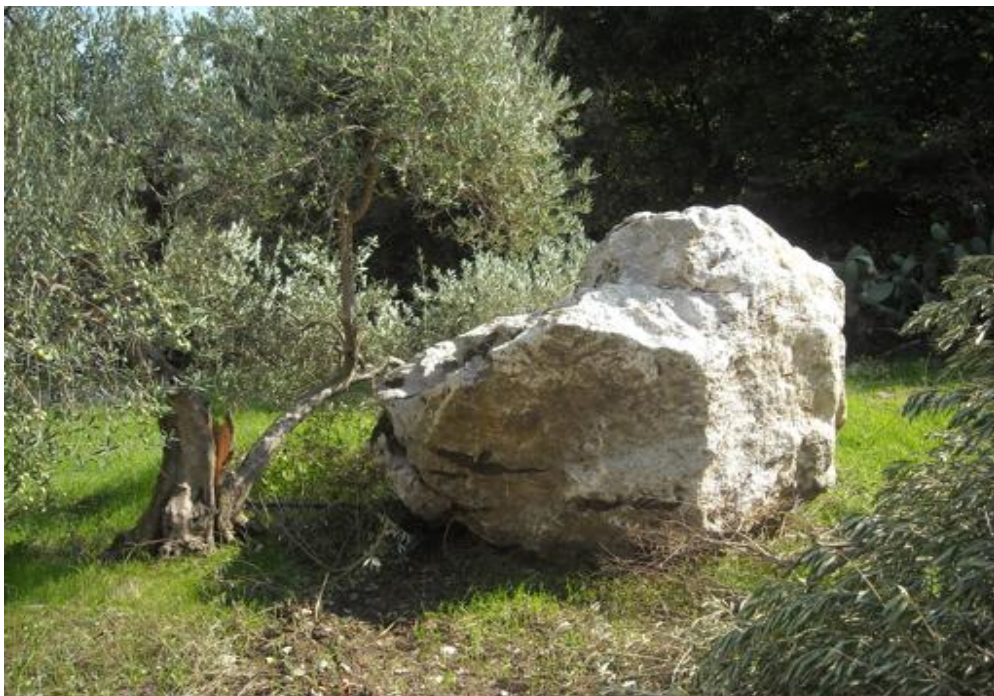
Località “Sottocastello”

ENORME BLOCCO GRAVITATO DALLA MONTAGNOLA NEL
CORSO DELLE ABBONDANTI PIOGGE

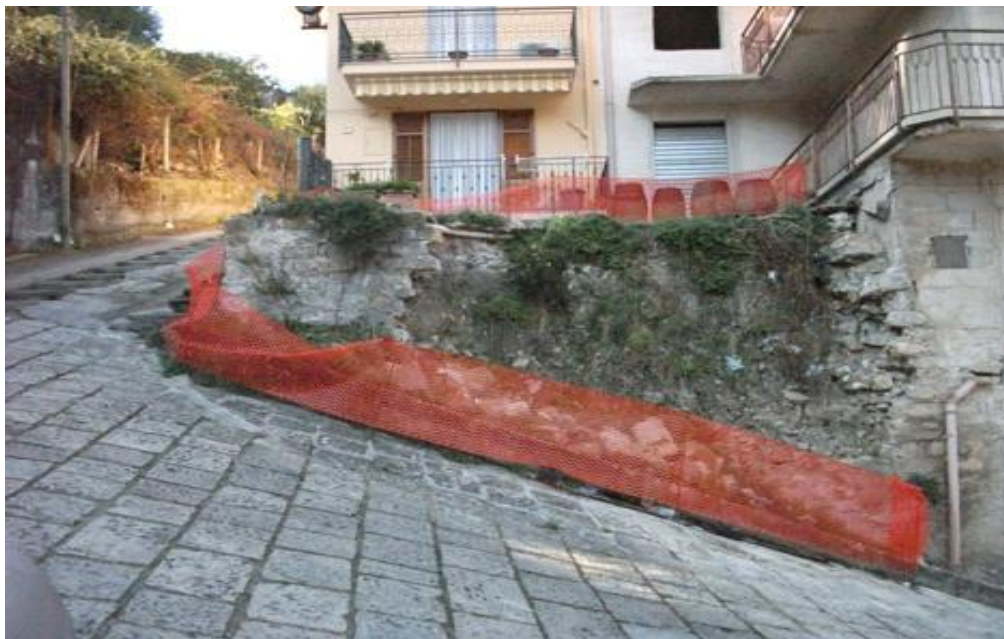
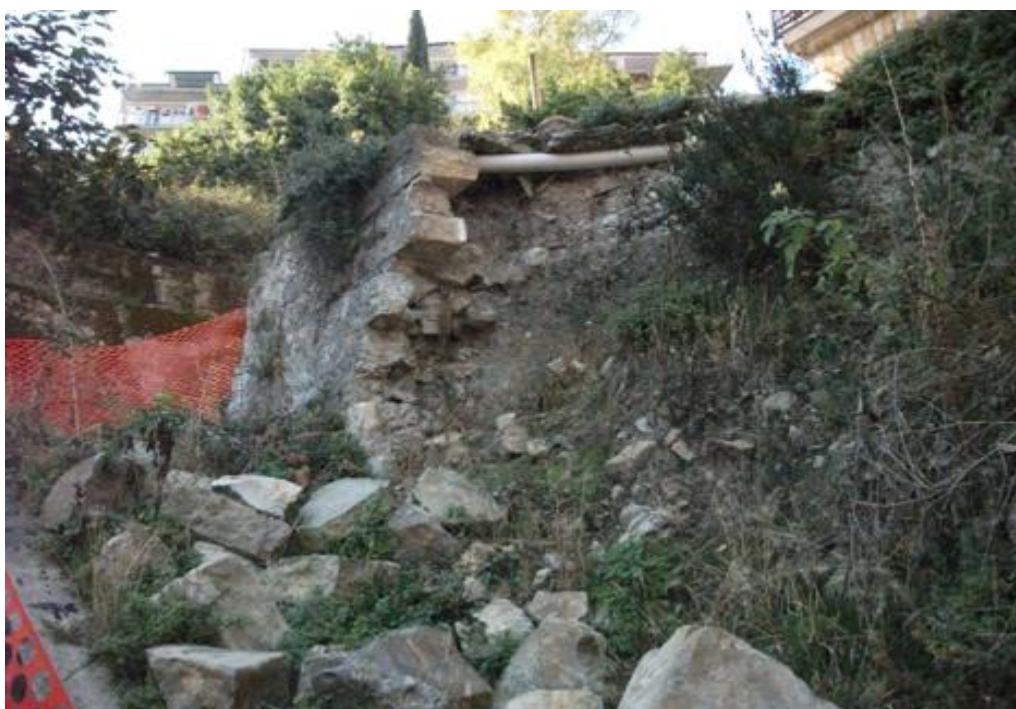
Muro crollato nel Corso dei Mille in prossimità del Calvario

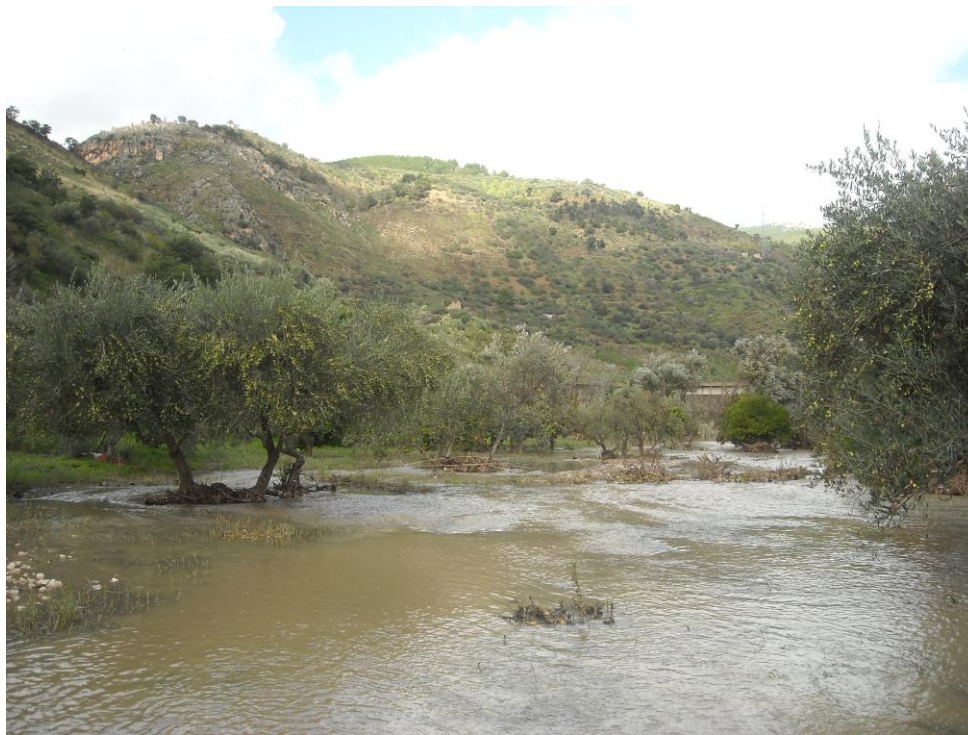
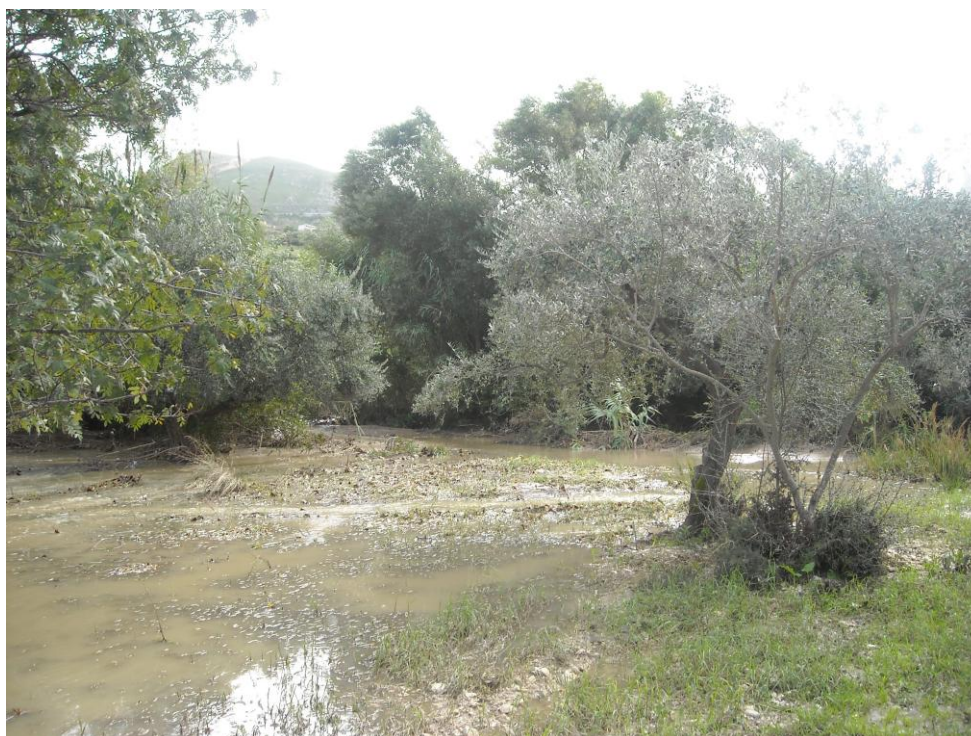
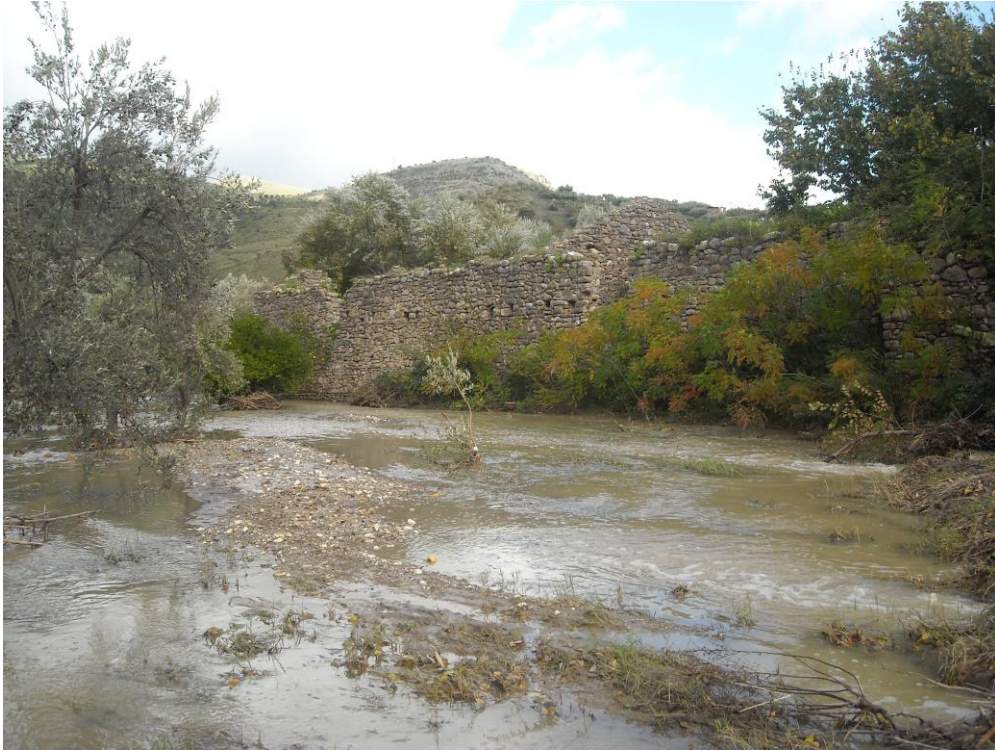
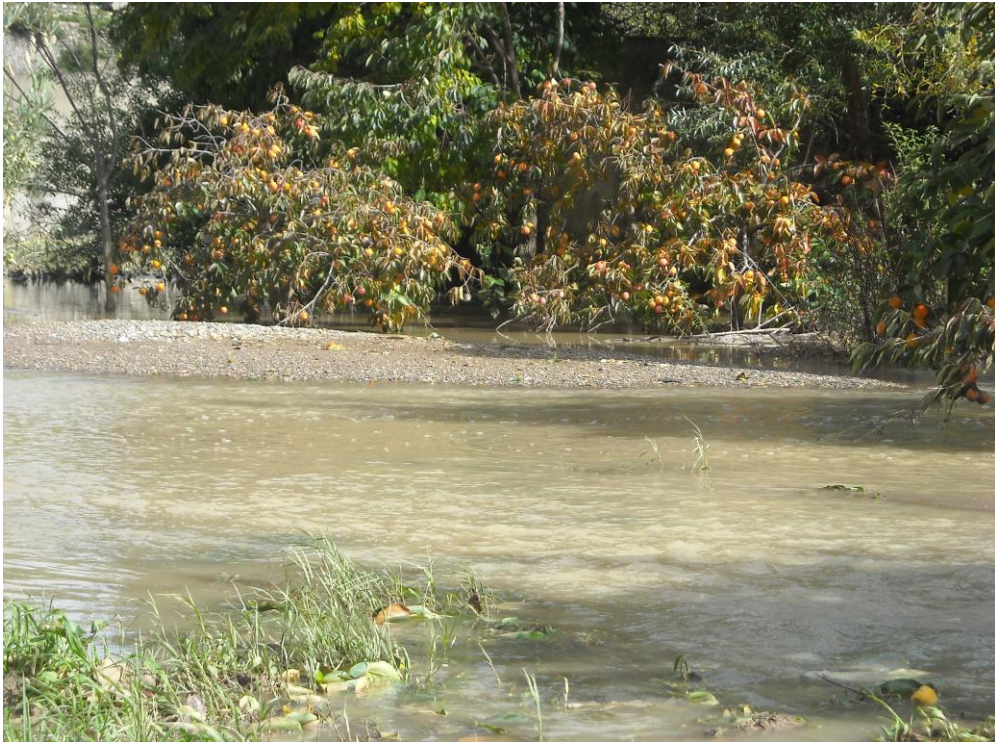
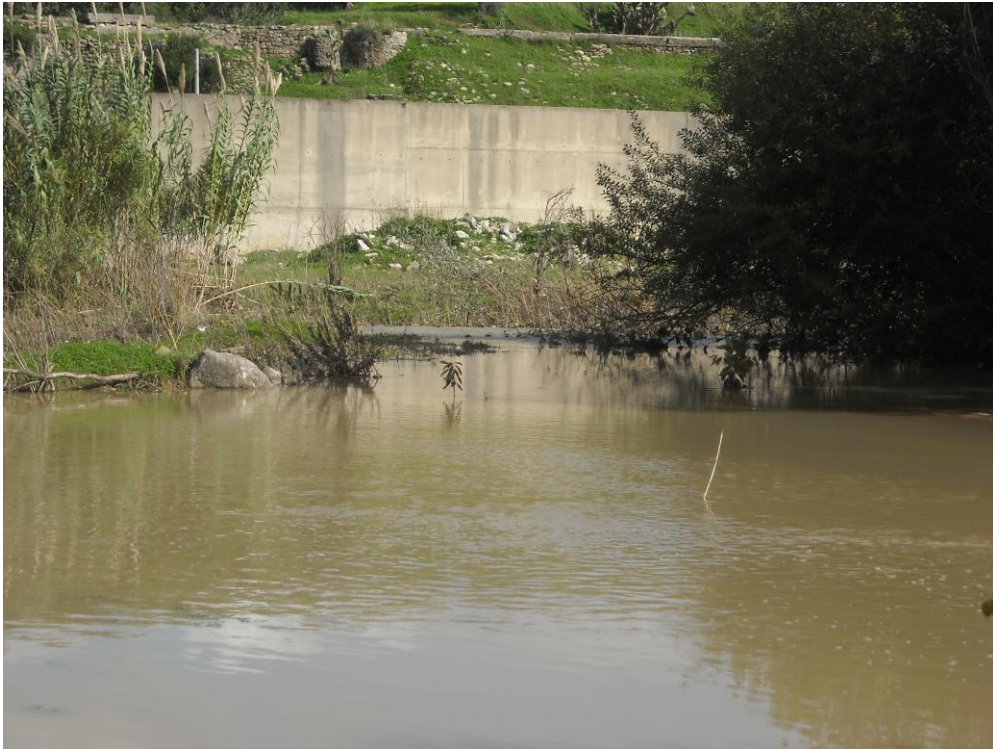
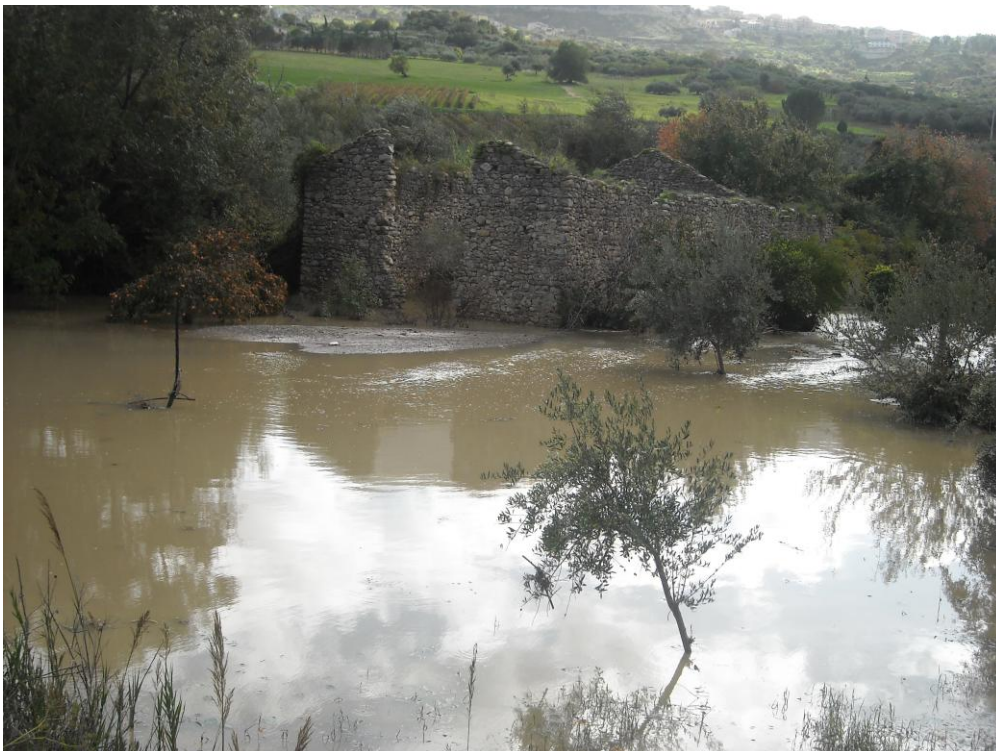
Località “Mnensu”

Sito di esondazione Loc. Mmensu

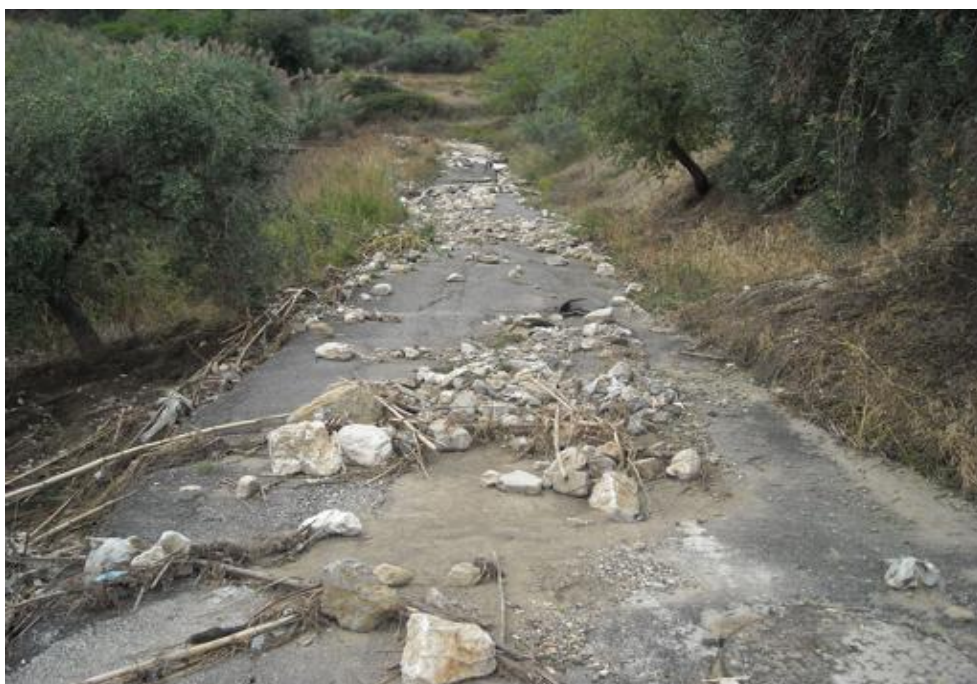
Località “Sottocastello”

Detriti su stradella di accesso all’opera di presa del depuratore a seguito dell’esondazione del torrente Sottomonastero

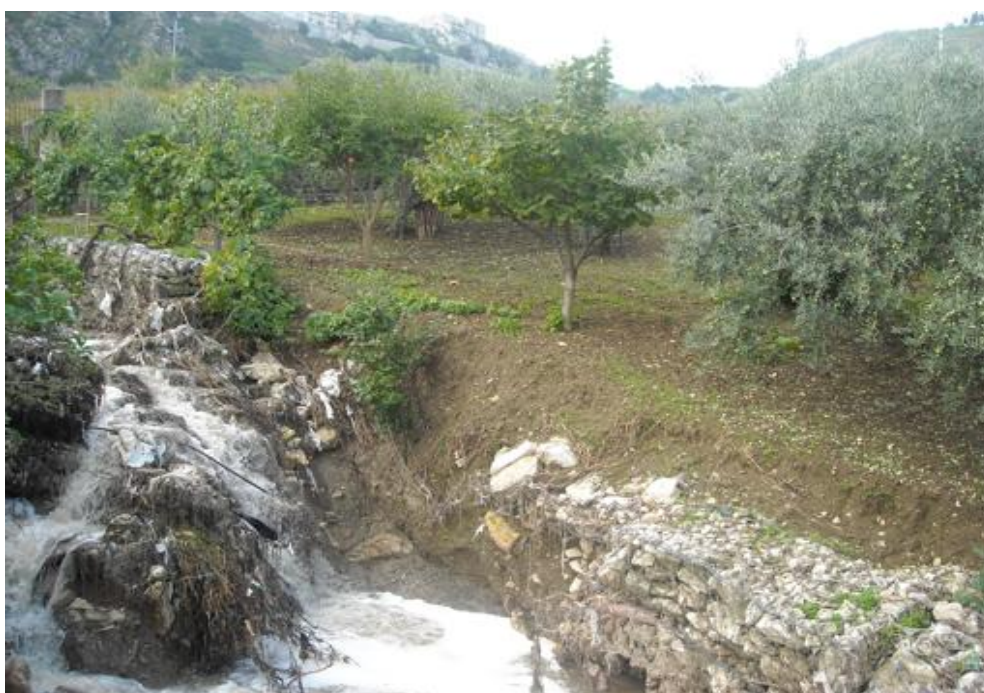
Asportazione delle opere di regimazione

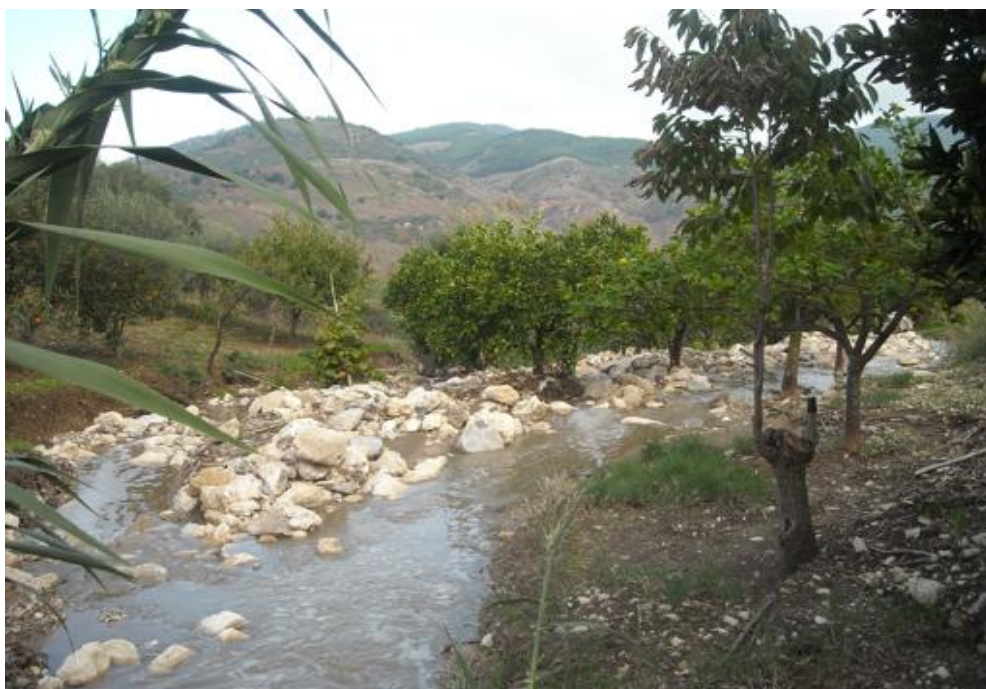
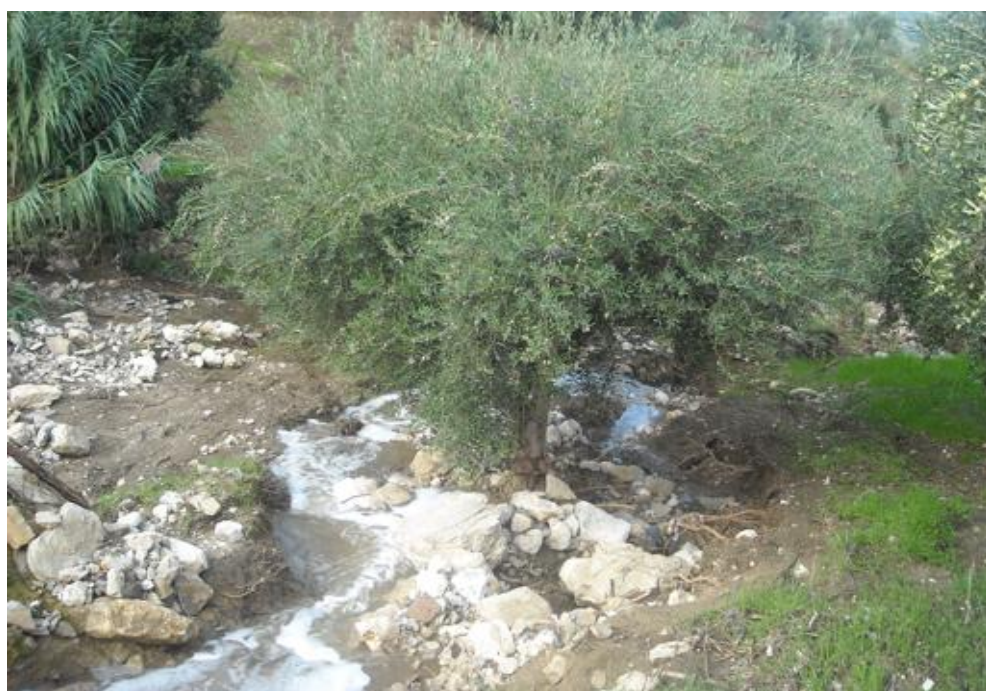
Spostamento dell'alveo del torrente e deposito detriti su terreni coltivati

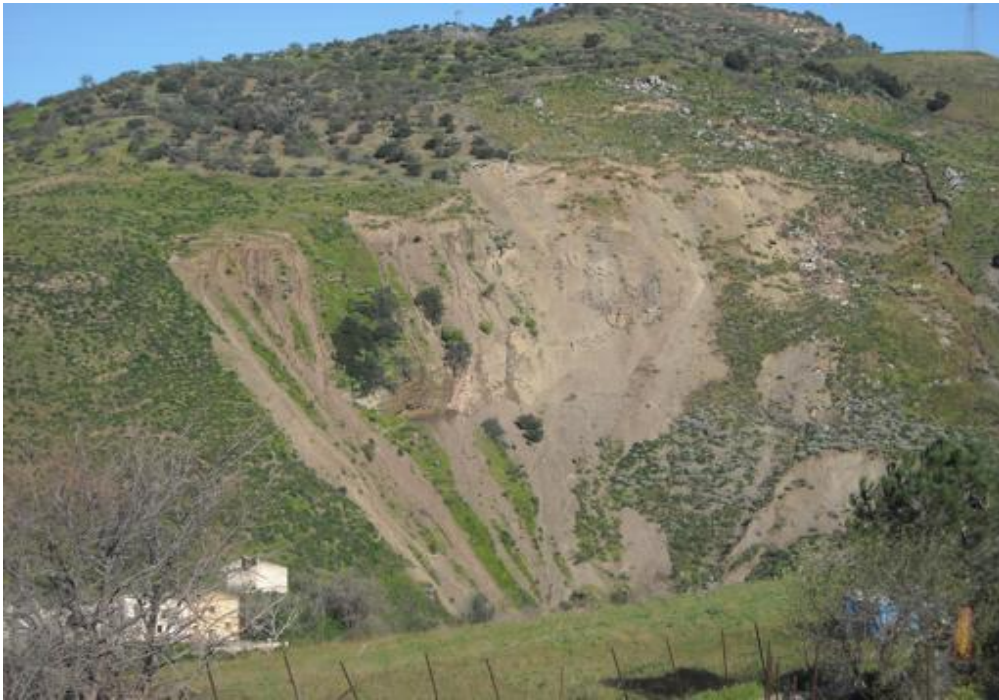
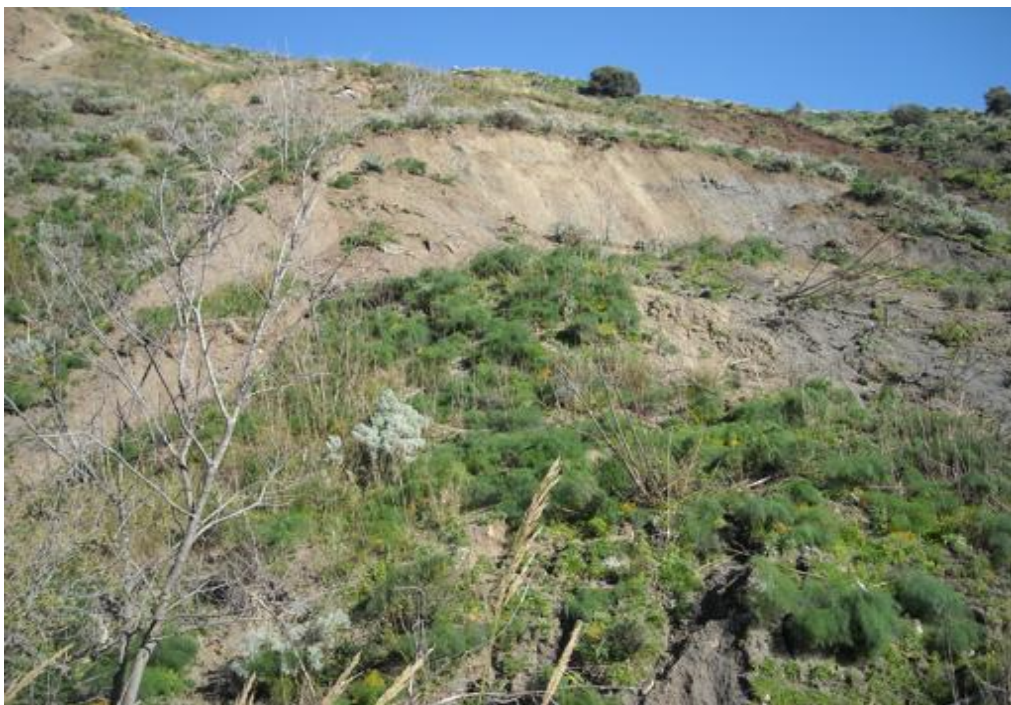
Località “Serena”

Colamenti di argille sulla sponda sinistra del F.me Eleuterio

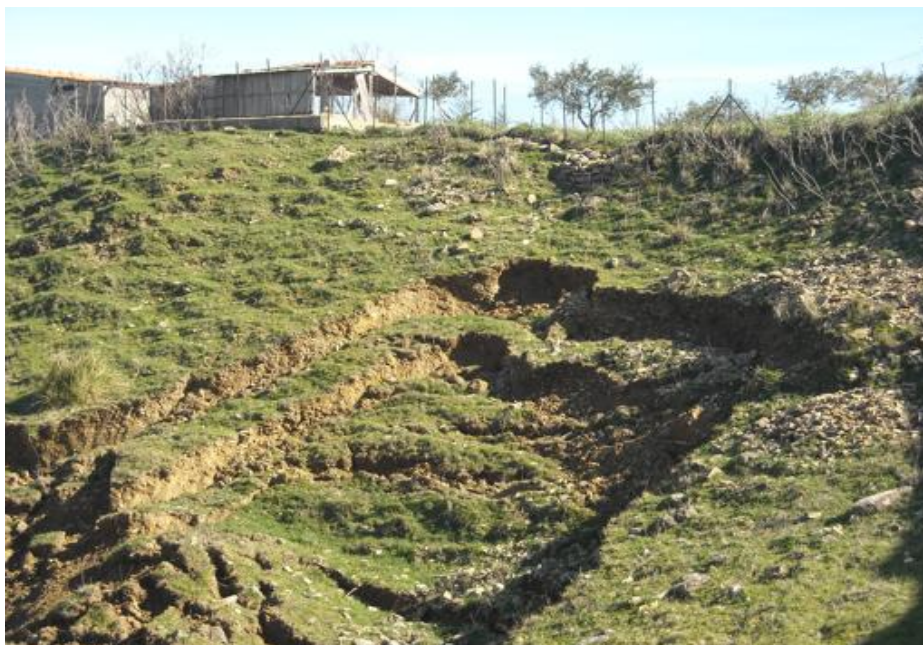
Contrada “Brannu”

Frana di scorrimento in c.da Brannu

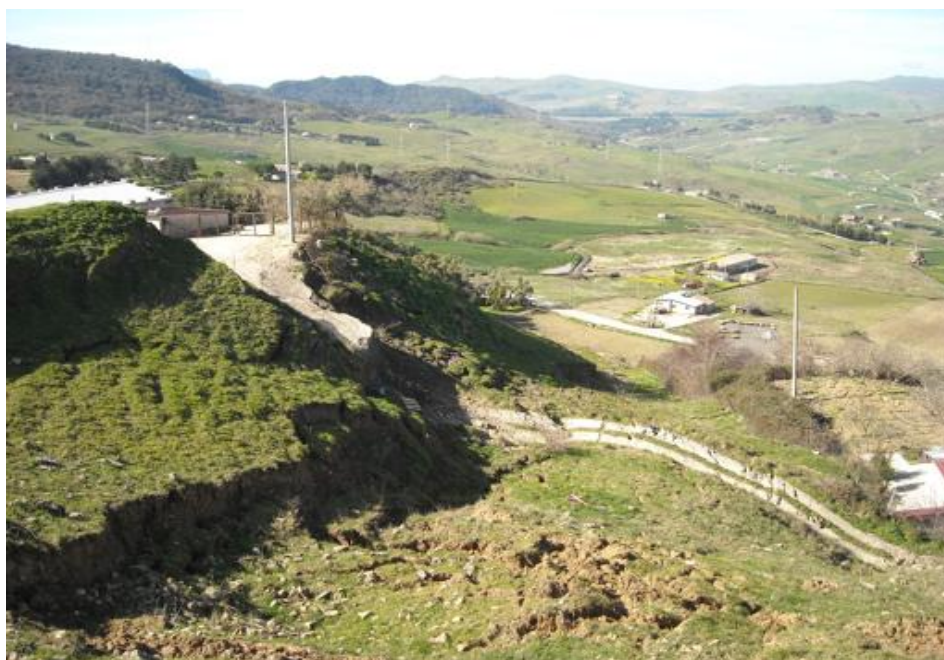
Smottamento strada interpoderale

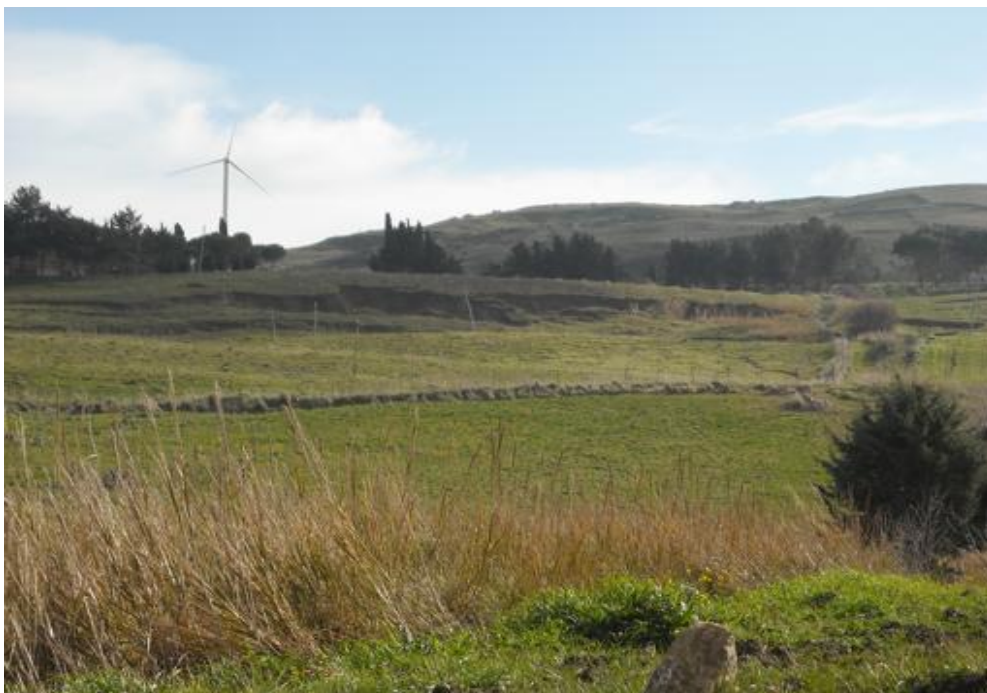
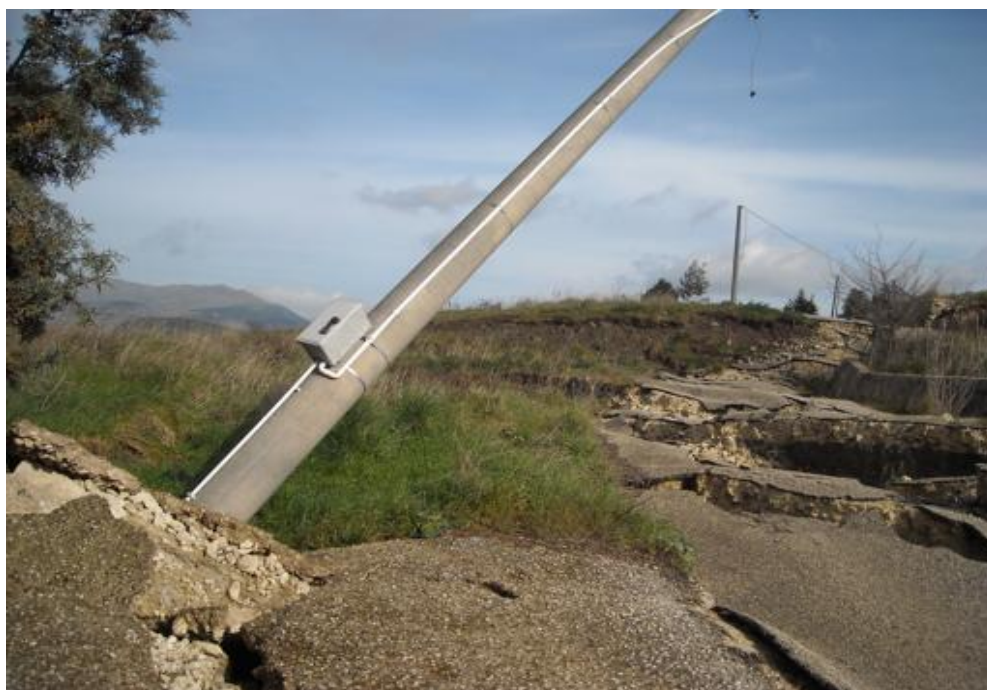
Contrada “Luisa”

Nicchia di distacco a ovest pista di kokard

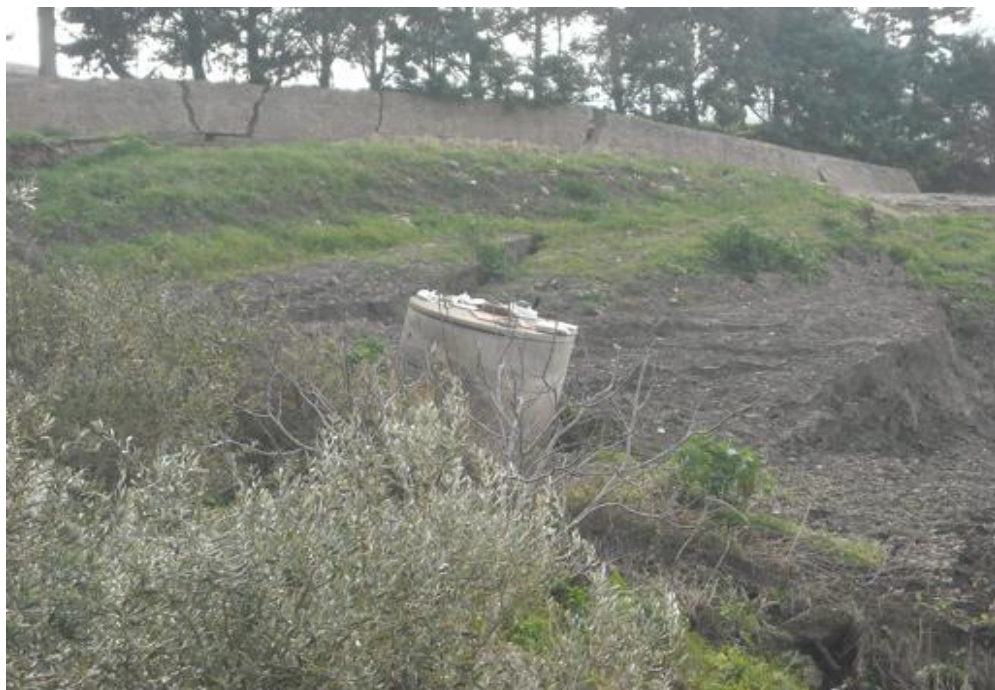
Costruzione privata e opere connesse coinvolte dal movimento franoso

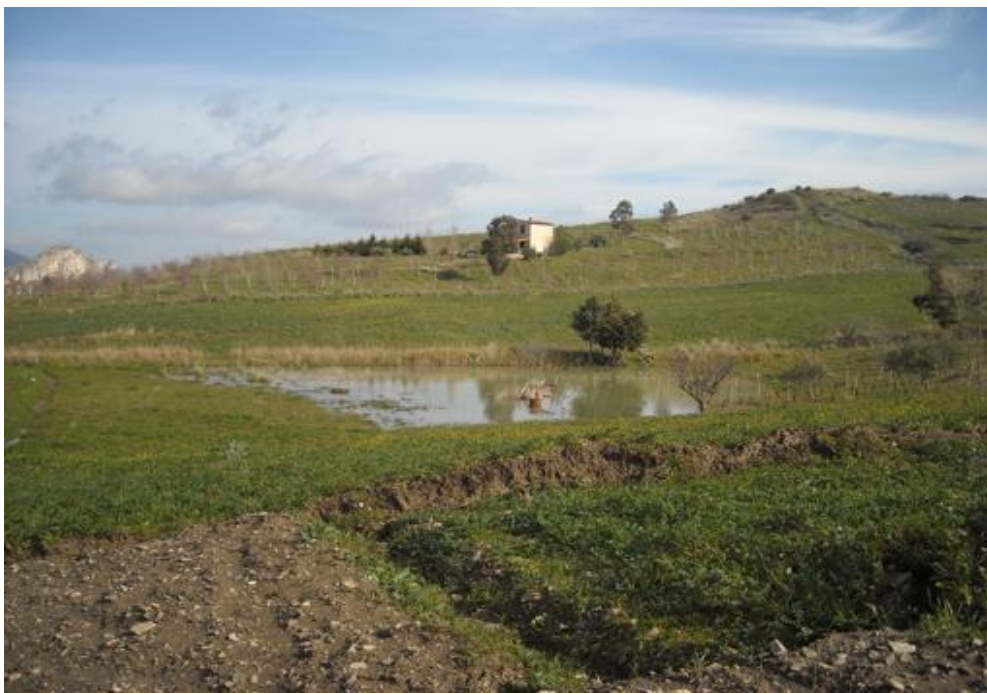
Laghetto formatosi su contropendenza generatasi nel corpo di frana

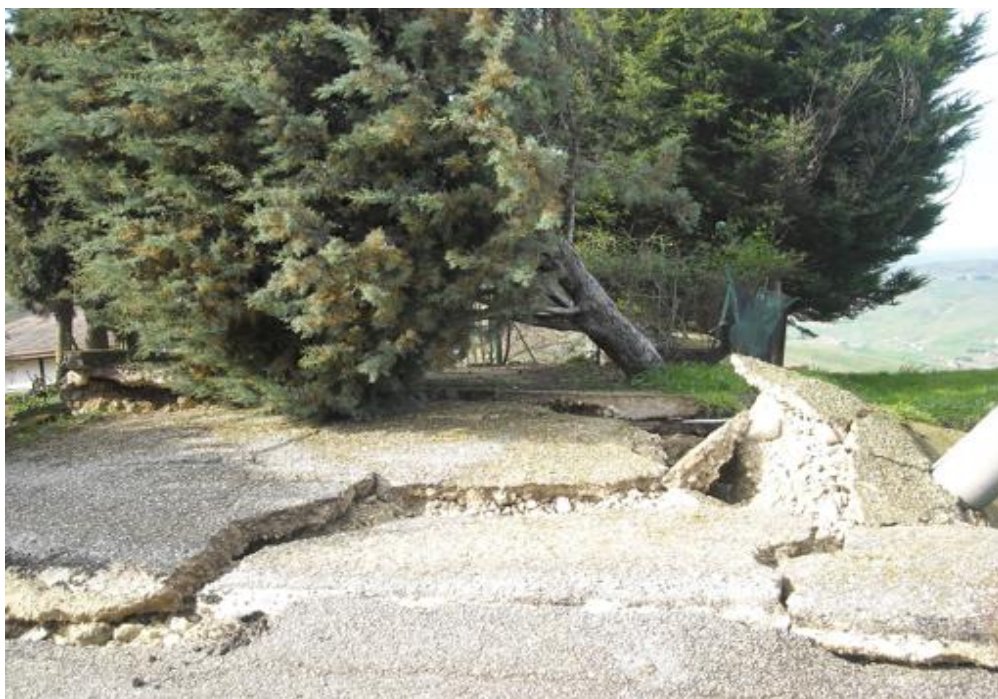
Abbattimento albero di pino e sconnessione strada di accesso a costruzione
