DOCUMENTAZIONE FOTOGRAFICA

SMOTTAMENTI

LOCALITA' PARCO VECCHIO

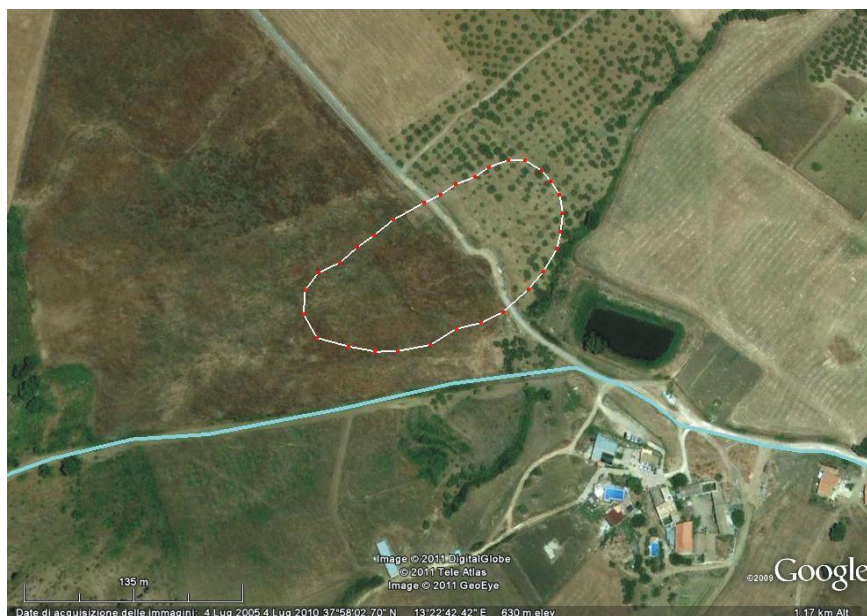
Località “Parco Vecchio”

Area coinvolta da lento colamento su strada di collegamento
Marineo - Santa Cristina Gela

Smottamento strada Marineo - Parco Vecchio – Santa Cristina Gela con traslazione della carreggiata

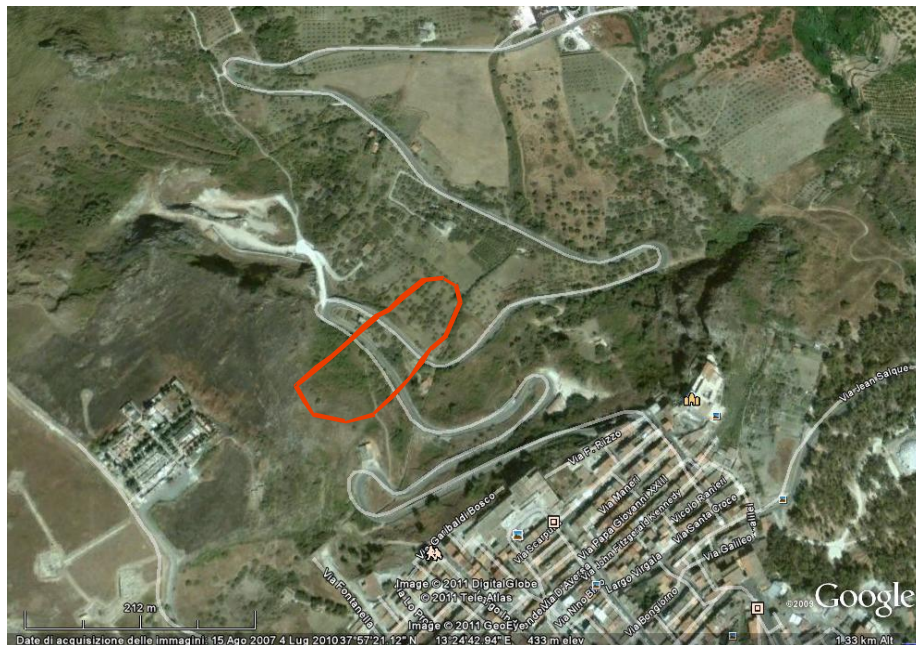
Località “Sottocastello”

Area interessata da crolli a seguito delle abbondanti piogge del periodo 2009-2010.

ENORME BLOCCO GRAVITATO DALLA MONTAGNOLA NEL
CORSO DELLE ABBONDANTI PIOGGE

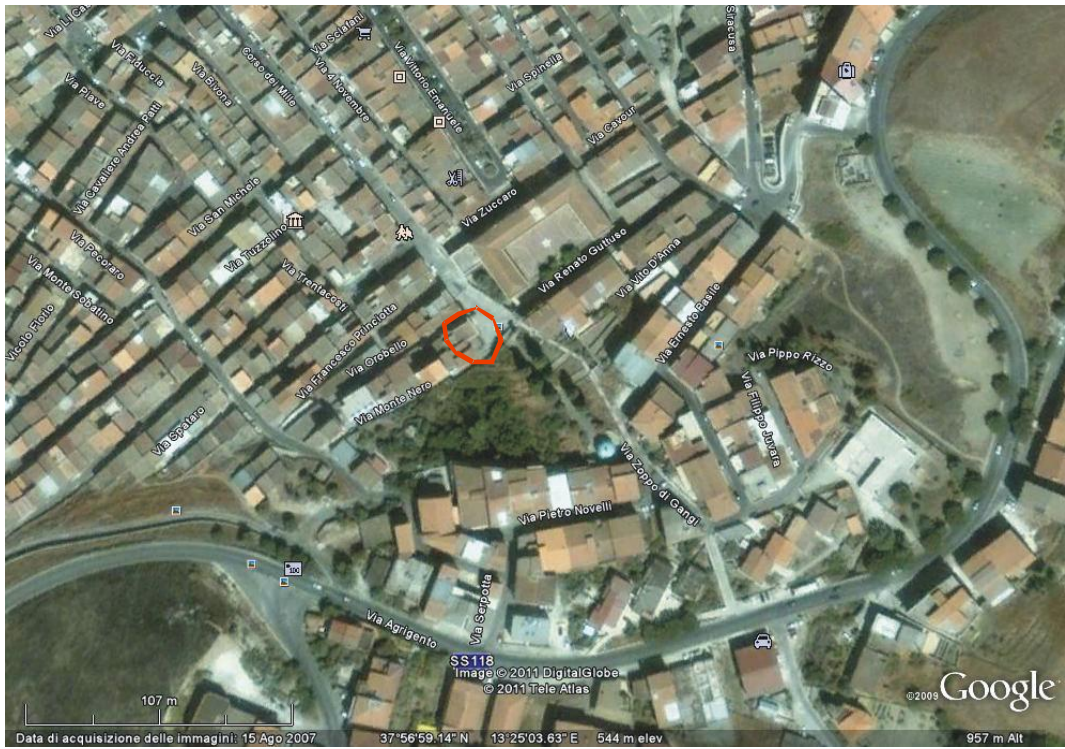
Ubicazione muro Corso dei Mille

Muro crollato nel Corso dei Mille in prossimità del Calvario

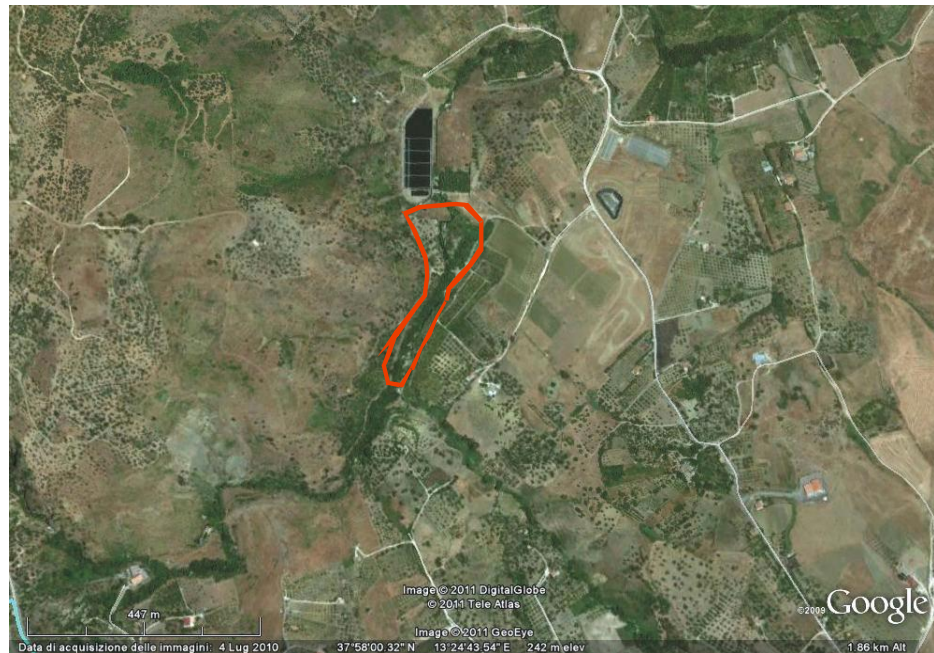
Località “Mnensu”

Sito di esondazione Loc. Mmensu

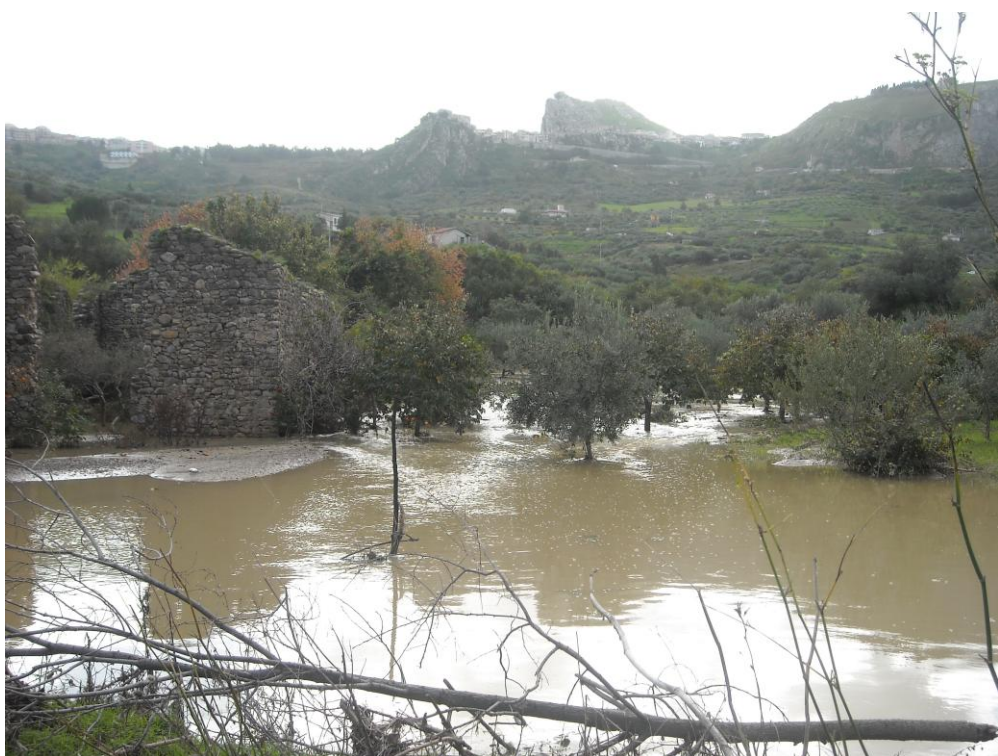
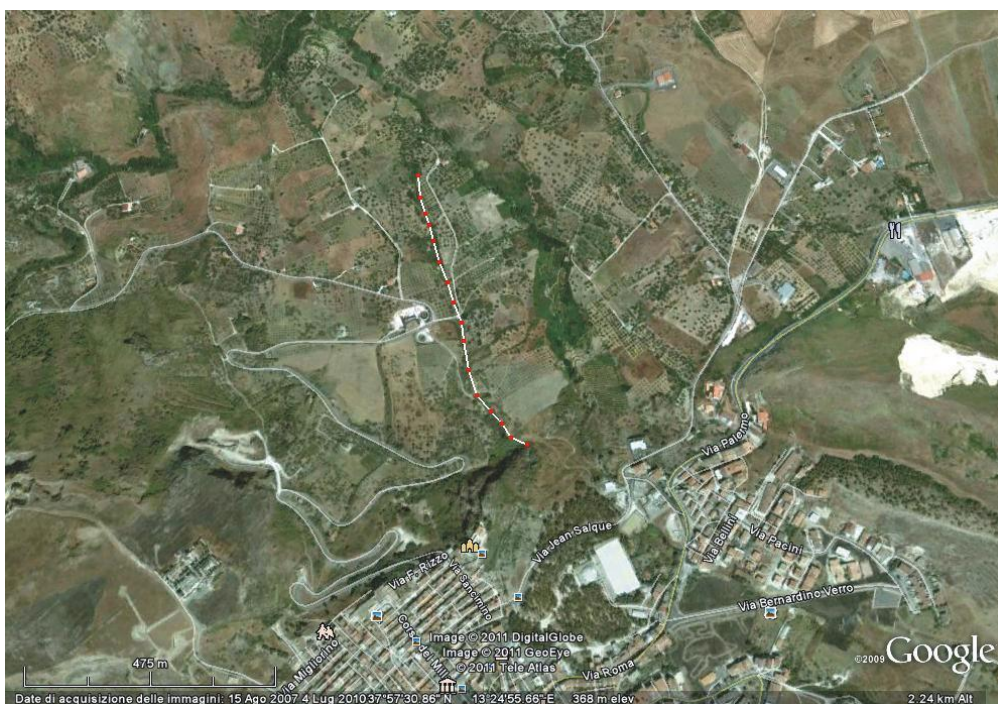
Località “Sottocastello”

Torrente Sottomonastero

Detriti su stradella di accesso all’opera di presa del depuratore a seguito dell’esondazione del torrente Sottomonastero

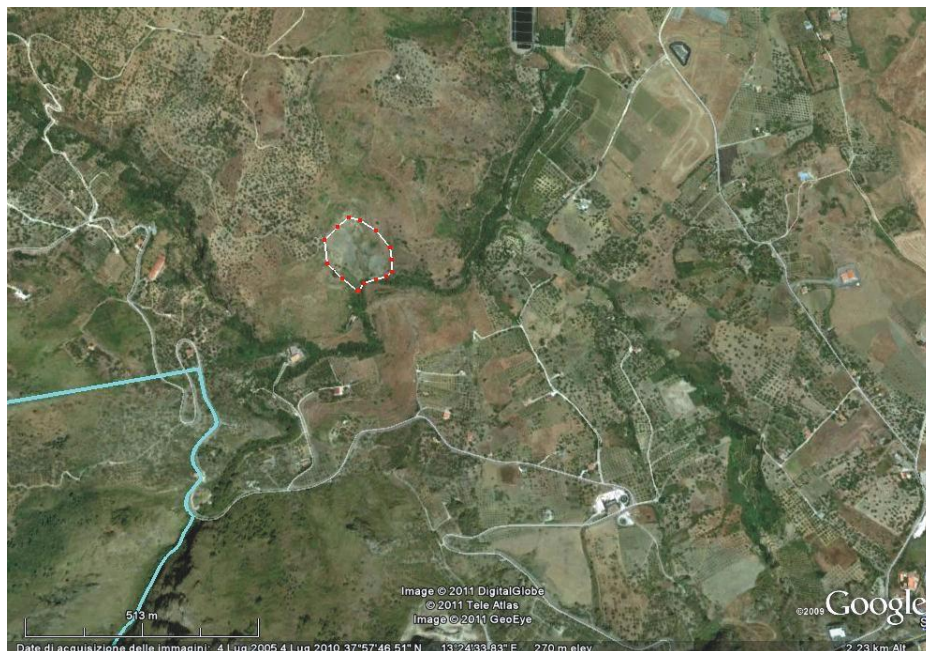
Località “Serena”

Colamenti di argille sulla sponda sinistra del F.me Eleuterio
