COMUNE DI MARINEO

Scala 1/10.000

TAVOLA DELLA PERICOLOSITA' E DEL RISCHIO IDROGEOLOGICO E IDRAULICO

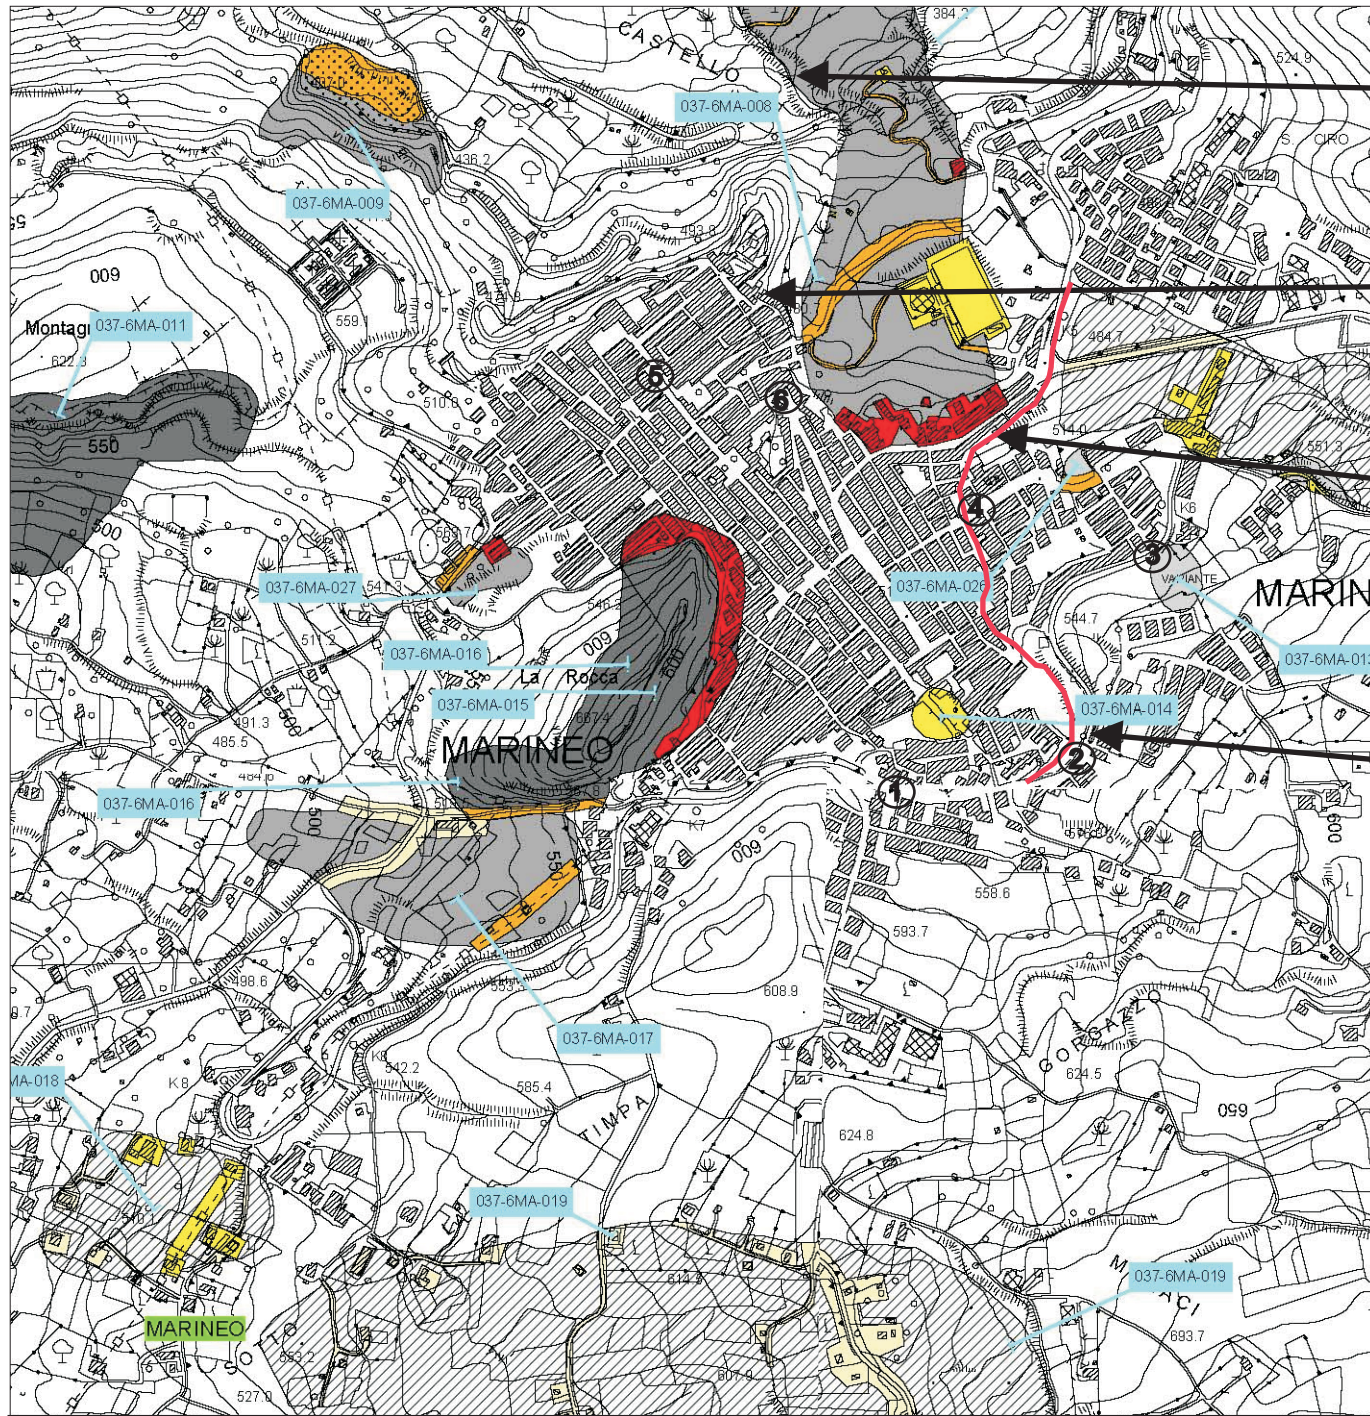
Punto idraulico critico in corrispondenza dell'opera di presa delle acque reflue.

Punto idraulico critico in corrispondenza del collettore fognario all'uscita del centro abitato in località Gorghillo.

Punto idraulico critico in corrispondenza della Via Roma ove il Torrente Sant'Antonio attraversa intubato al di sotto di alcune costruzioni di c.a.

Punto idraulico critico in corrispondenza di tutto il tratto del Torrente Sant'Antonio che attraversa intubato parte dell'abitato.

1-2... Punti incrocio strade e/o confluenze, caditoie e attraversamenti stradali in cui si determinano consistenti apporti detritici da deiezione e ingenti afflussi di acque meteoriche che ostacolano la circolazione veicolare con notevole pericolo per la popolazione in transito.
